## Analyse Geluidsmetingen Best na 7 jaar meten

Geluidsmonitoring op vier posities in de  
gemeente Best  
Analyse na 7 jaar meten (2012-2019)

| Rapport | V.2011.1353.10.R001 |

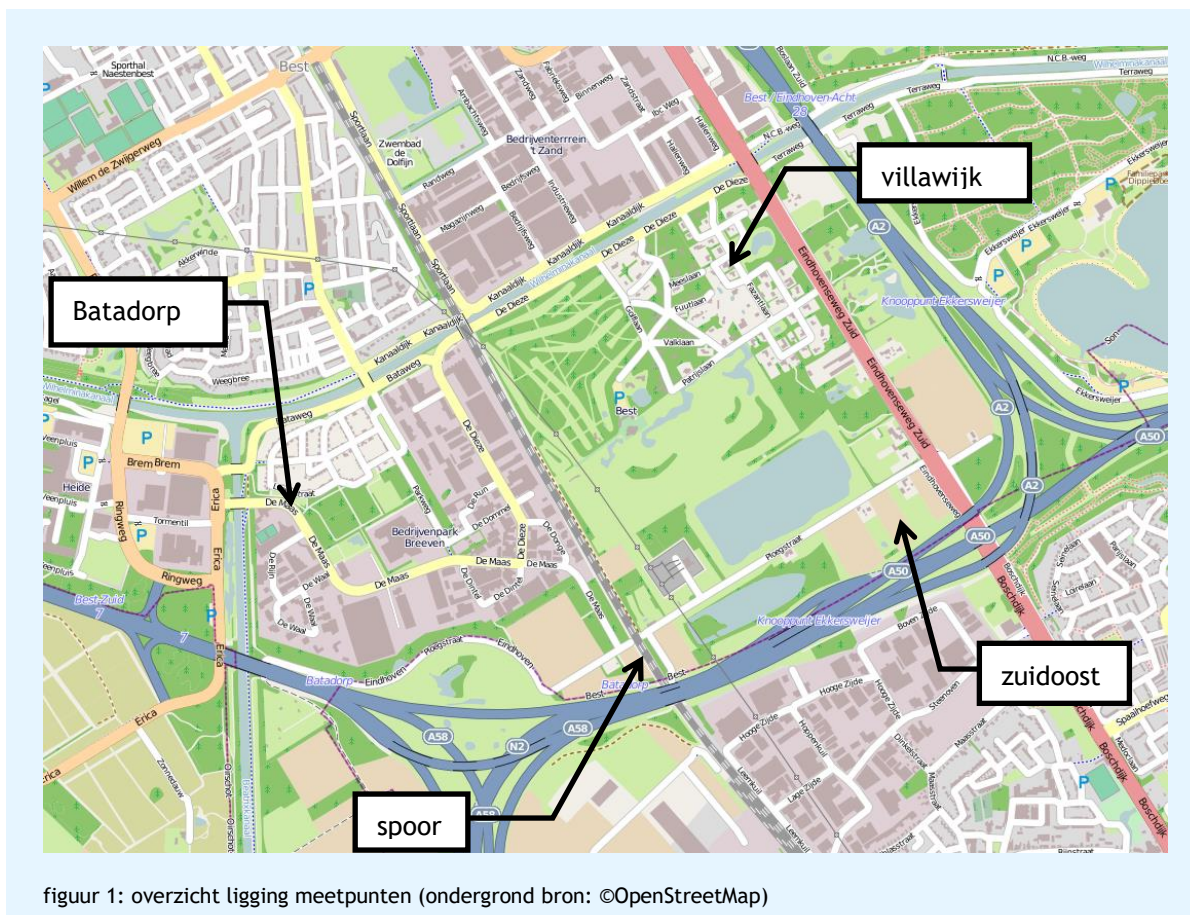
In de onderstaande figuur is de ligging van de vier meetpunten in de gemeente Best weergegeven.

In figuur 1 zijn de voornaamste bronnen (met uitzondering van vliegverkeer) duidelijk te zien. In tabel 1 is per meetpunt aangegeven wat, vooruitlopend op de meetresultaten, men zou verwachten dat de belangrijkste geluidsbronnen zullen zijn.

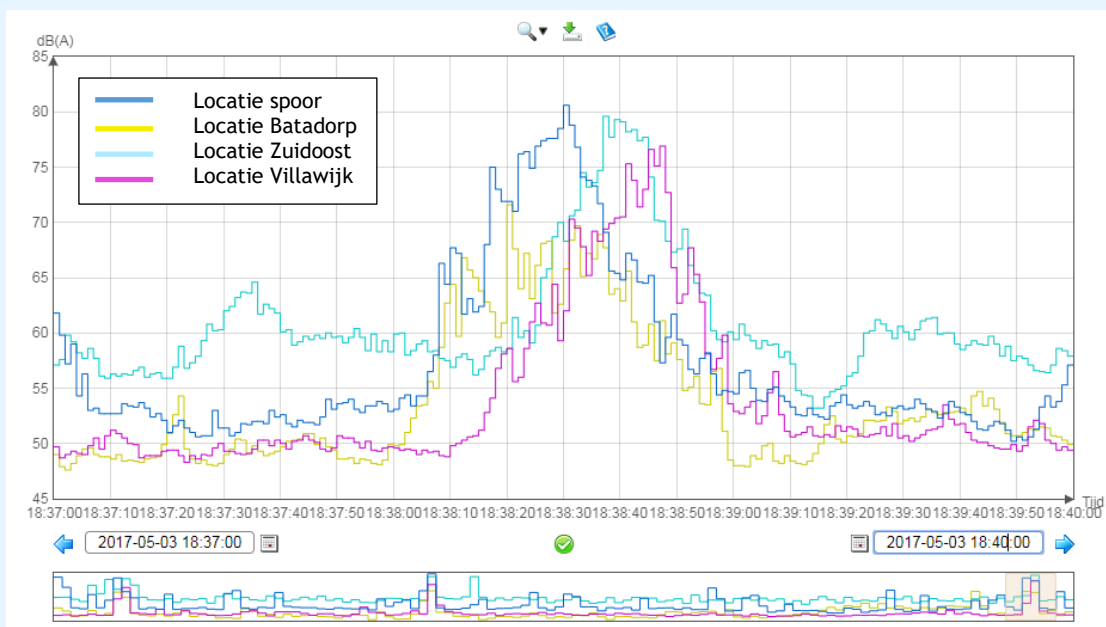
figuur 7: voorbeeld van dezelfde vliegtuigpassage op de verschillende meetlocaties

- Op meerdere punten (eventueel vlak na elkaar) te horen is (zie figuur 7).
- Een relevant hogere snelheid heeft dan andere voertuigen.
- Door middel van een transponder positiegegevens ter beschikking stelt.

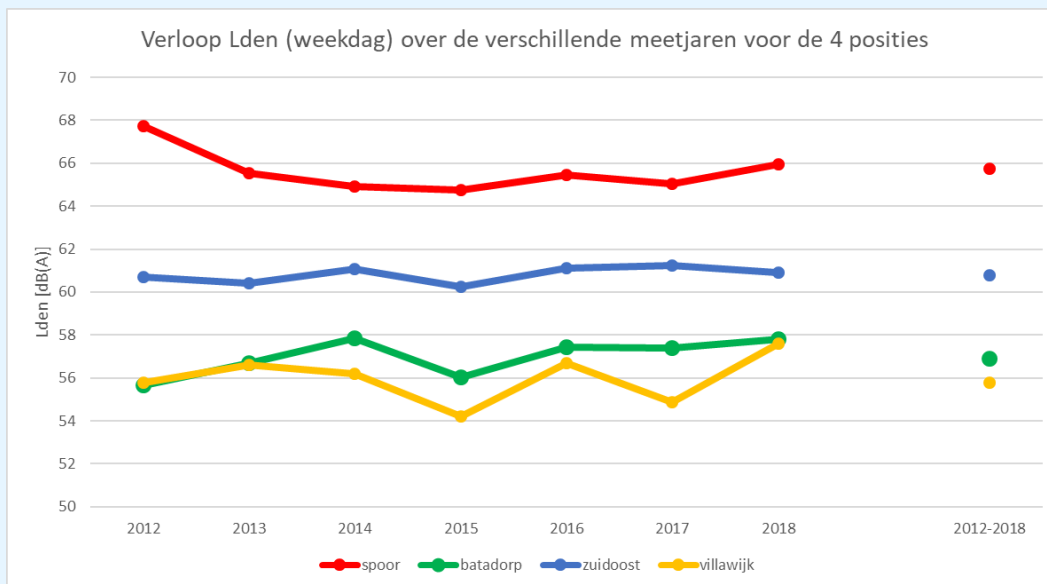
figuur 8: verloop van het gemeten L<sub>den</sub> op de 4 meetlocaties voor de afgelopen 7 jaar (rechts het gemiddelde over 7 jaar meten)

De tabel toont dat de locatie Spoor nog steeds het hoogste gemiddelde geluidsniveau ondervindt, gevolgd door de locatie Zuidoost. In vergelijking met vorig jaar is een lichte afname te zien op de locatie Zuidoost. Op het meetpunt Batadorp zijn de geluidsbelastingen ongeveer gelijk gebleven. Bij het meetpunt Spoor neemt de het jaargemiddelde geluidsniveau met 0.8 dB toe en bij Villawijk met 2.5 dB. Locatie Villawijk vertoont in de afgelopen 7 jaar de grootste fluctuaties. Onderstaande figuur geeft per locatie een overzicht van het verloop van het  $L_{den}$  over afgelopen 7 jaar. Verderop in het rapport is onderzocht wat de verklaring is voor de toe- en afnames van het geluidsniveau.

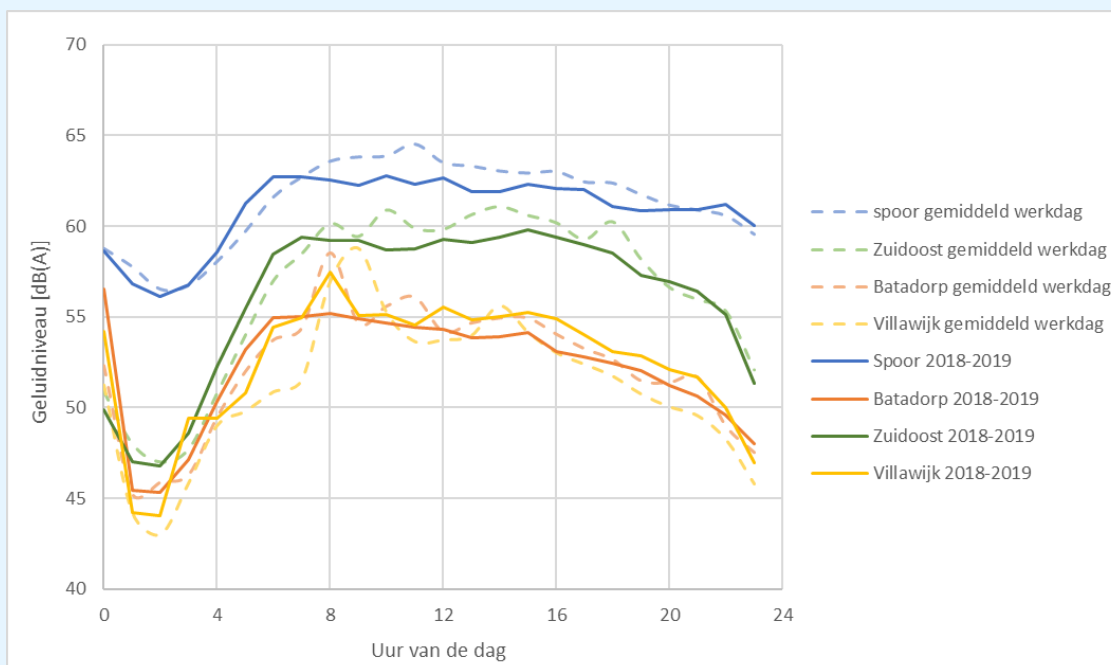
figuur 9: werkdaggemiddelde voor 2018-2019 (doorgetrokken lijn) en gemiddelde over afgelopen 7 jaar (doorgetrokken lijn)

In de figuren is te zien dat, zoals te verwachten is, 's nachts maar ook in het weekend minder omgevingsgeluid aanwezig is. Ter hoogte van de locatie Spoor is ook 's nachts nog sprake van een relatief hoog geluidsniveau.

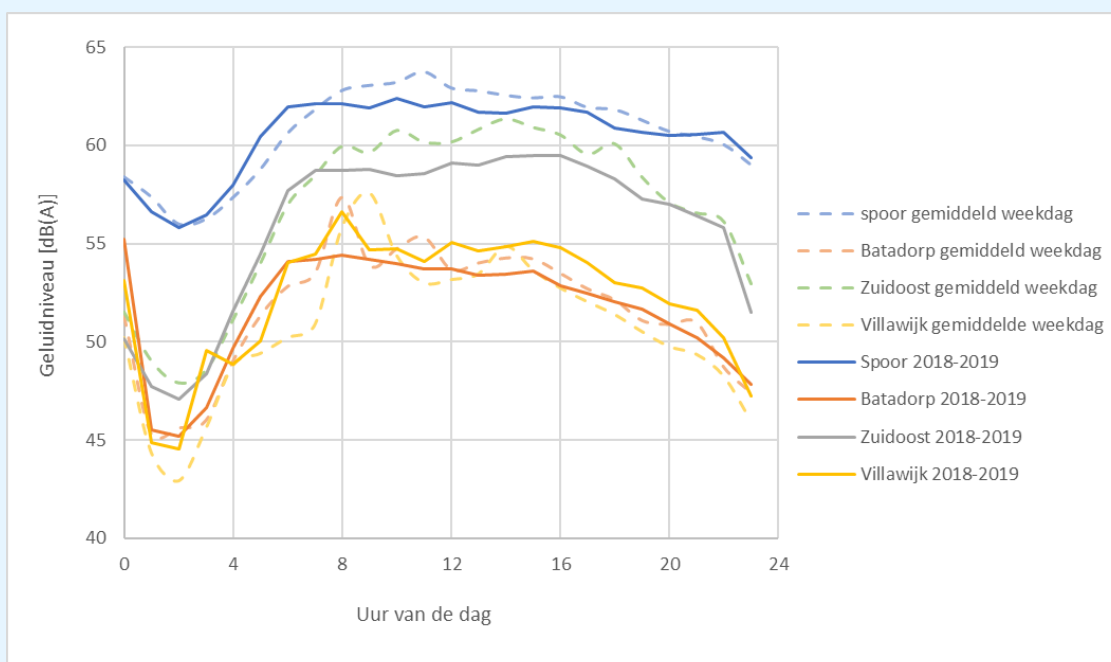
figuur 10: weekdaggemiddelde voor 2018-2019 (doorgetrokken lijn) en gemiddelde over afgelopen 7 jaar (stippellijn) Zie boven

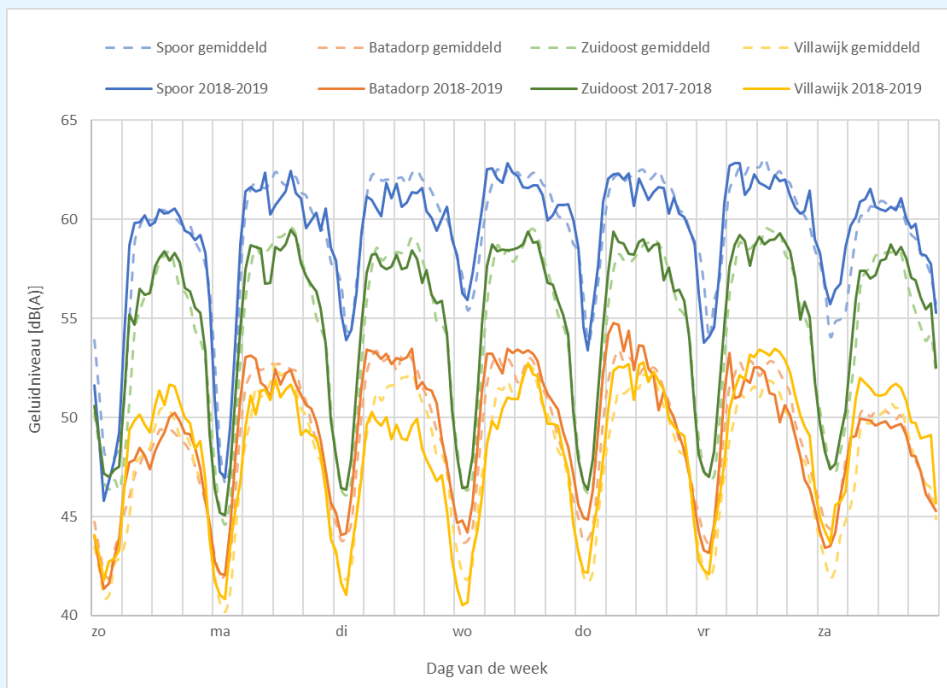
figuur 11: verloop van geluid over dagen van de week. Gemiddelde voor 2018-2019 (doorgetrokken lijn) en gemiddelde over afgelopen zes jaar (stippellijn) per locatie.

Wat opvalt is dat met name op de locatie Batadorp de ochtendspits op maandag en donderdag veel meer aanwezig is dan de voorgaande jaren. Op de locatie Spoor is het overdag juist stiller dan gemiddeld. Over het algemeen zijn de geluidsniveaus in de nachtperiode vrijwel gelijk aan het gemiddelde van voorgaande jaren. Op de locatie Villawijk is wel duidelijk een toename van de geluidsniveaus in de weekenden te zien.

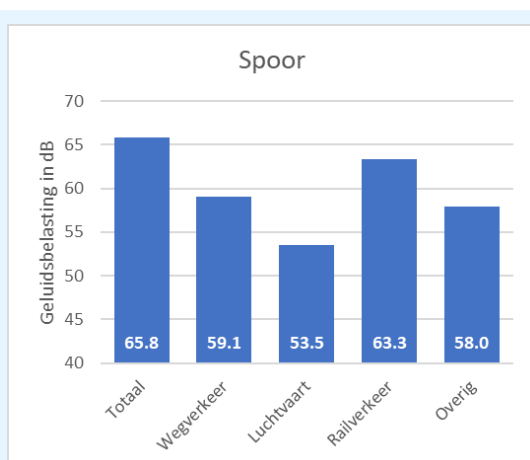
figuur 12: opsplitsing totaalgeluid naar bronsoort locatie Spoor

In de figuren is te zien dat voor het totale jaargemiddelde geluidsniveau (de  $L_{den}$ ) van het afgelopen meetjaar (2018-2019) het wegverkeer op de meeste locaties maatgevend is. De uitzondering is de locatie langs het spoor waar het railverkeer nog steeds maatgevend is.

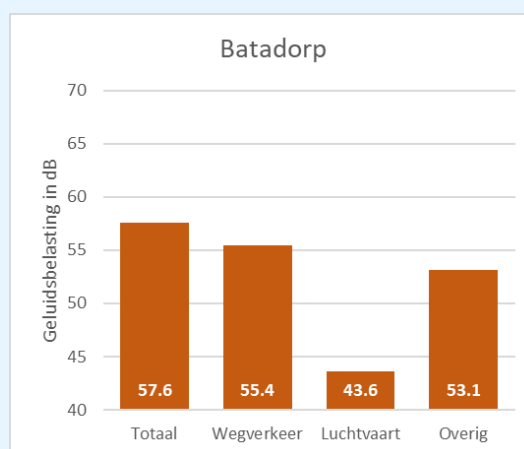
figuur 13: opsplitsing totaalgeluid naar bronsoort locatie Batadorp

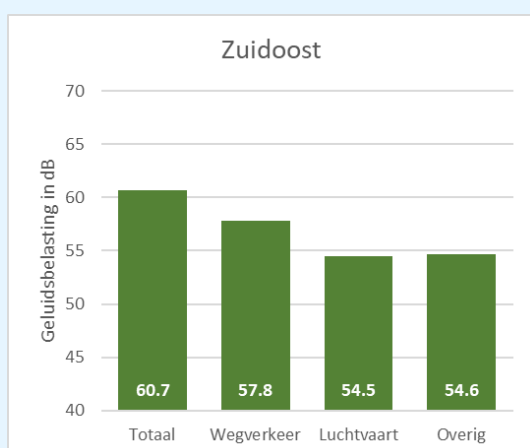
figuur 14: opsplitsing totaalgeluid naar bronsoort locatie Zuidoost

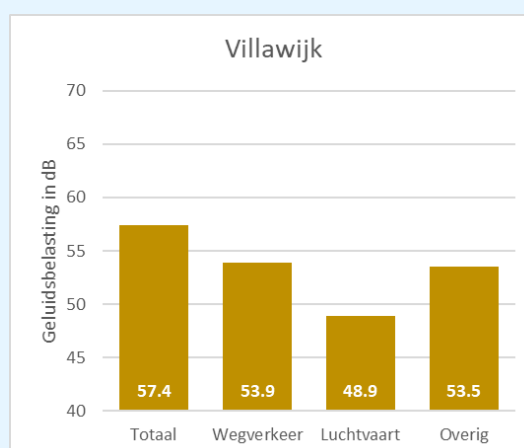
figuur 15: opsplitsing totaalgeluid naar bronsoort locatie Villawijk

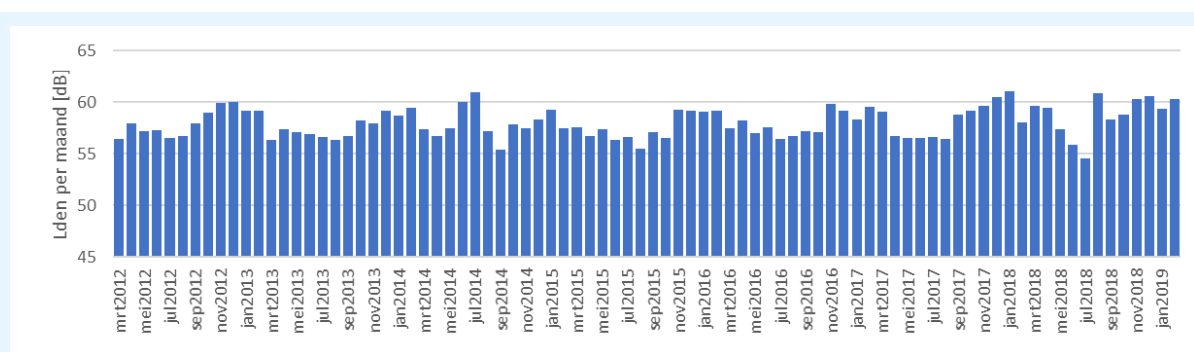
figuur 16: verloop  $L_{den}$  per maand voor locatie: Spoor

In de figuren is te zien dat het gemiddelde geluidsniveau per maand fluctueert. Daarbij is zichtbaar dat met name in de zomerperiodes (juli/augustus) minder geluid vanwege het wegverkeer waargenomen wordt. Opvallend is dat bij Villawijk hogere geluidsniveaus zijn gemeten dan vorig jaar.

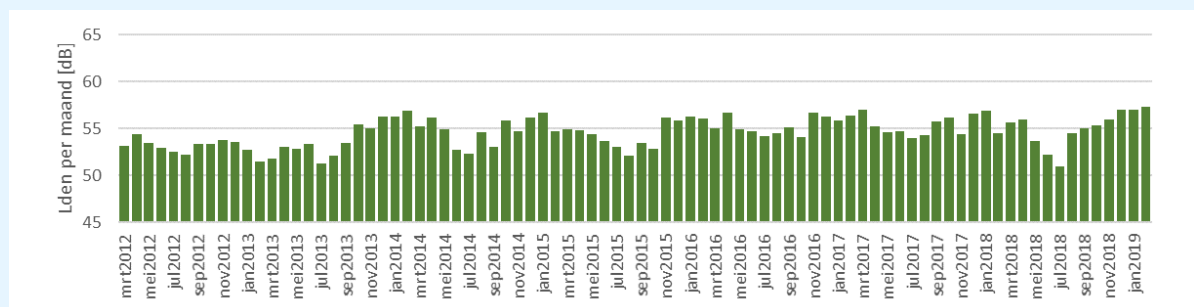
figuur 17: verloop  $L_{den}$  per maand voor locatie: Batadorp

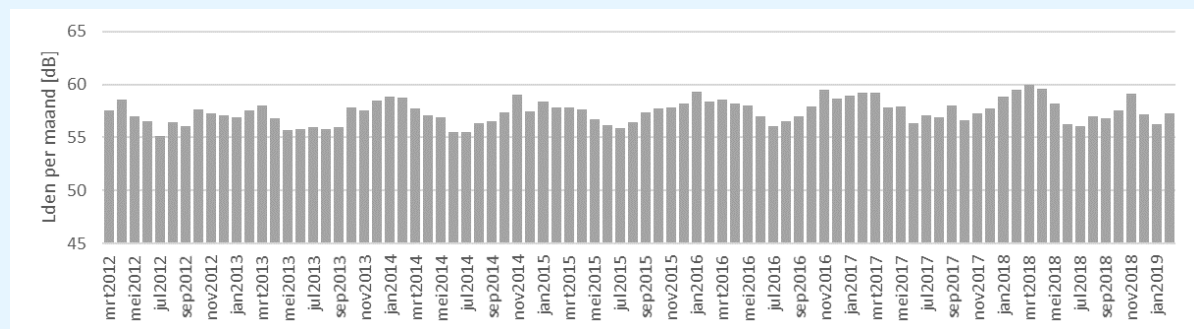
figuur 18: verloop  $L_{den}$  per maand voor locatie: Zuidoost

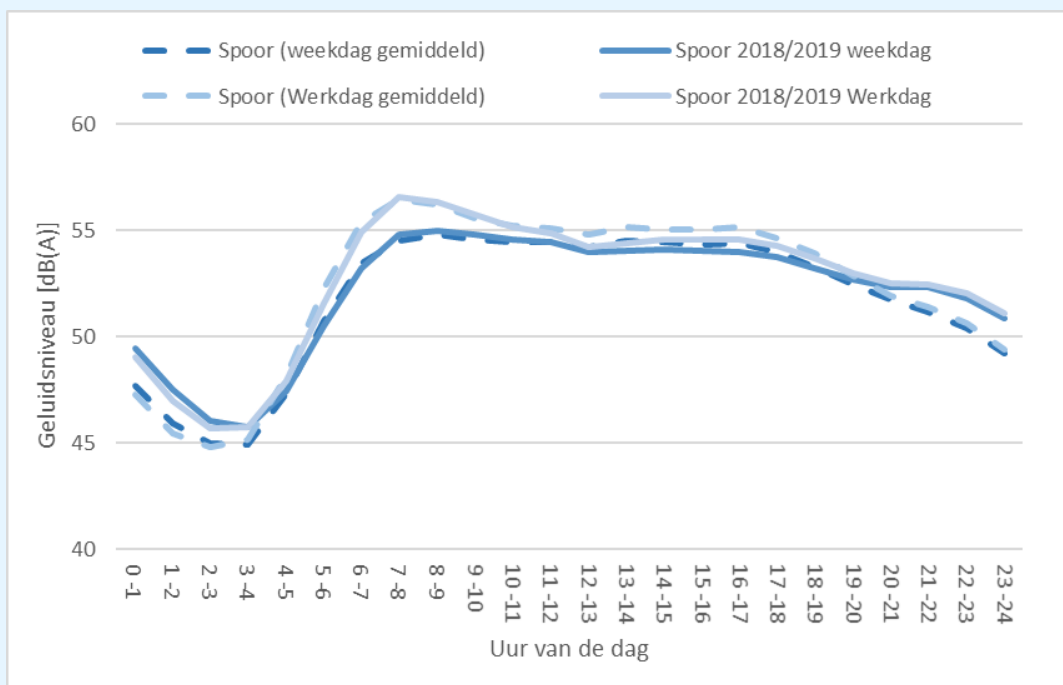
figuur 20: werkdaggemiddelden (lichte kleur) en weekdaggemiddelden (donkere kleur) voor de laatste meetperiode en gemiddeld over afgelopen 7 jaar voor de locatie Spoor (lineair gemiddeld)

De bovenstaande grafieken geven het verschil tussen het gemiddelde geluidsniveau in afgelopen meetjaar, vergeleken met het gemiddelde niveau over de meetperiode van 2012 t/m 2018. Bij locatie Zuidoost lijkt de ochtendspits langer aanwezig te zijn, en dit zorgt voor een groter verschil tussen week- en werkdag. Op alle locaties nemen de geluidsniveaus in de nachtperiode toe, bij de locatie Spoor is ook sprake van een toename van het geluid in de avondperiode.

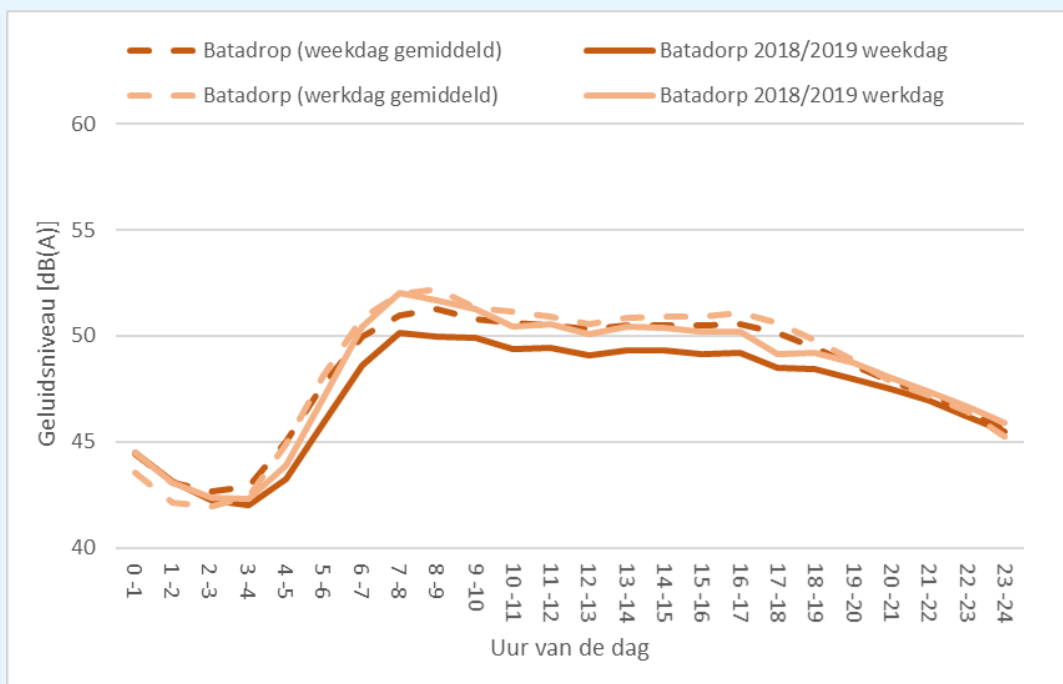
figuur 21: werkdaggemiddelden (lichte kleur) en weekdaggemiddelden (donkere kleur) voor de laatste meetperiode en gemiddeld over afgelopen 7 jaar voor de locatie Batadorp (lineair gemiddeld)

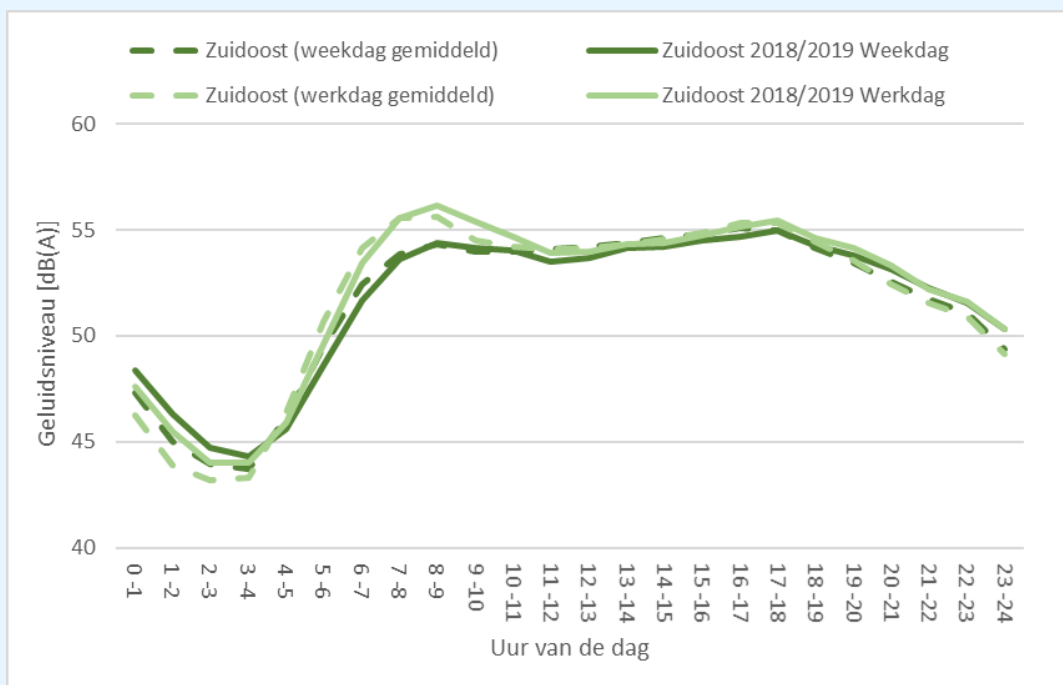
figuur 22: werkdaggemiddelden (lichte kleur) en weekdaggemiddelden (donkere kleur) voor de laatste meetperiode en gemiddeld over afgelopen 7 jaar voor de locatie Zuidooost (lineair gemiddeld)

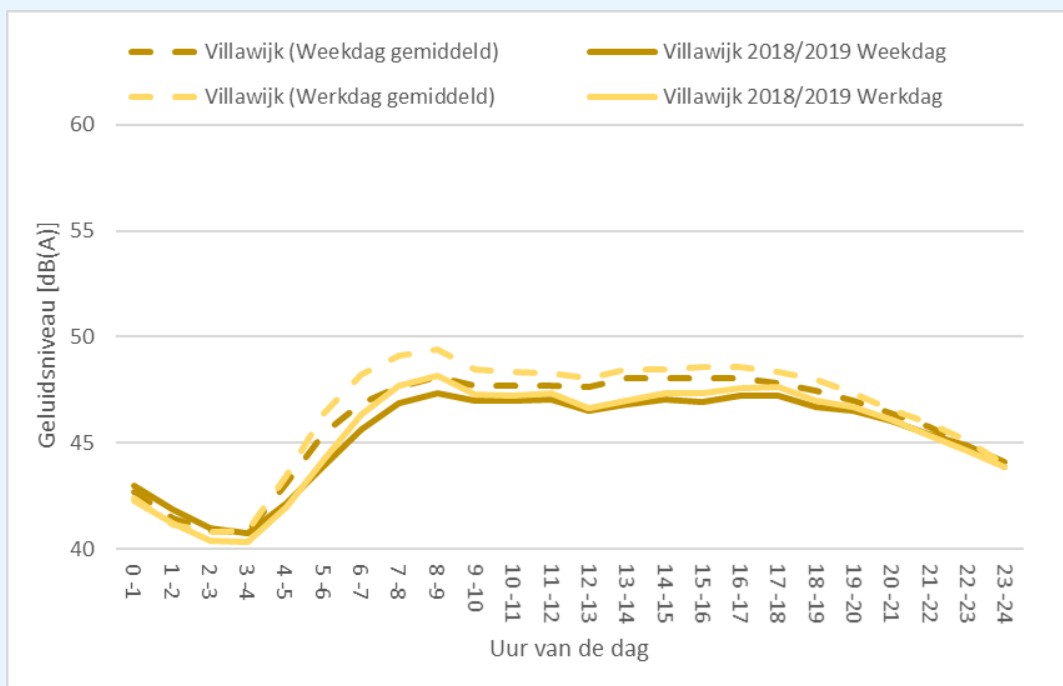
figuur 23: werkdaggemiddelden (lichte kleur) en weekdaggemiddelden (donkere kleur) voor de laatste meetperiode en gemiddeld over afgelopen 7 jaar voor de locatie Villawijk (lineair gemiddeld)

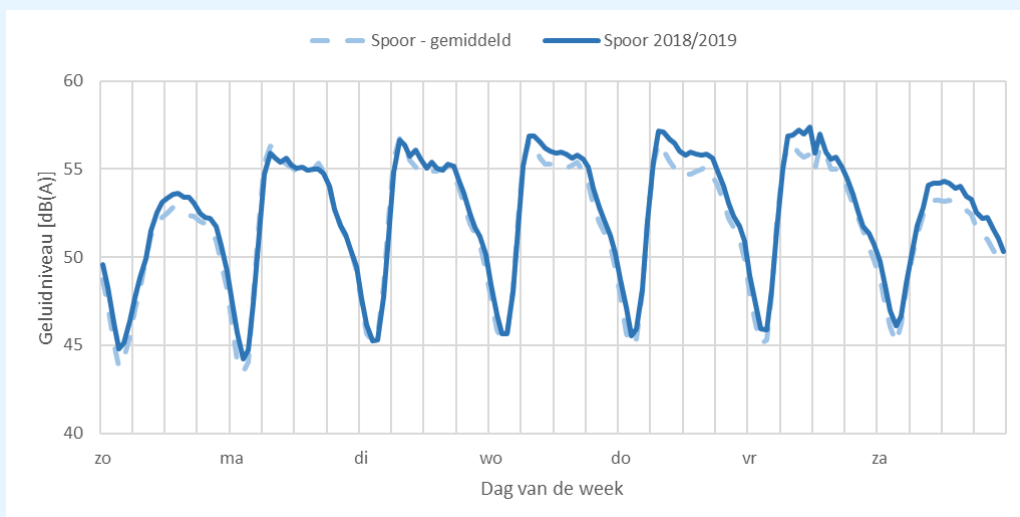
figuur 24: gemiddeld geluidsniveaupercentage van wegverkeer gedurende de week voor locatie Spoor. Hierin is te zien het geluidsniveau gedurende meetperiode 2018-2019 (doorgetrokken lijn) en het gemiddelde van de meetperiodes ervoor (stippellijn) (lineair gemiddeld)

De figuren hierboven laten goed zien hoe bij locatie Spoor, Villawijk en Zuidoost de gemiddelde geluidsniveaus over de gehele week licht gestegen zijn en hoe locatie Batadorp licht is gedaald. Bij locatie Zuidoost zijn de ochtend- en avondspits het duidelijkst zichtbaar. Een teken dat hier veel woon-werkverkeer passeert. Waarschijnlijk vormt de Eindhovenseweg Zuid een soort trechter, zowel in de ochtend- als avondspits voor het woon-werkverkeer.

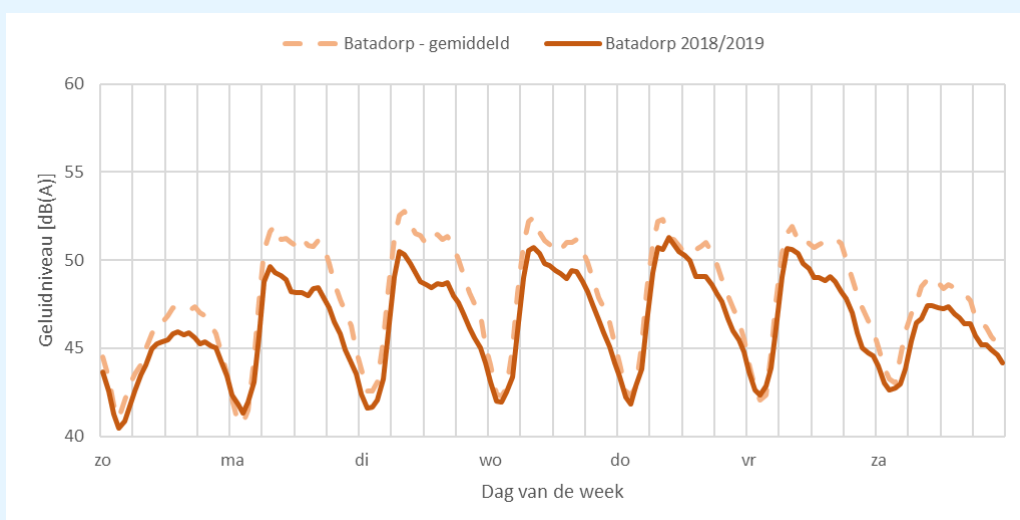
figuur 25: gemiddeld geluidsniveaupercentage van wegverkeer gedurende de week voor locatie Batadorp (lineair gemiddeld)

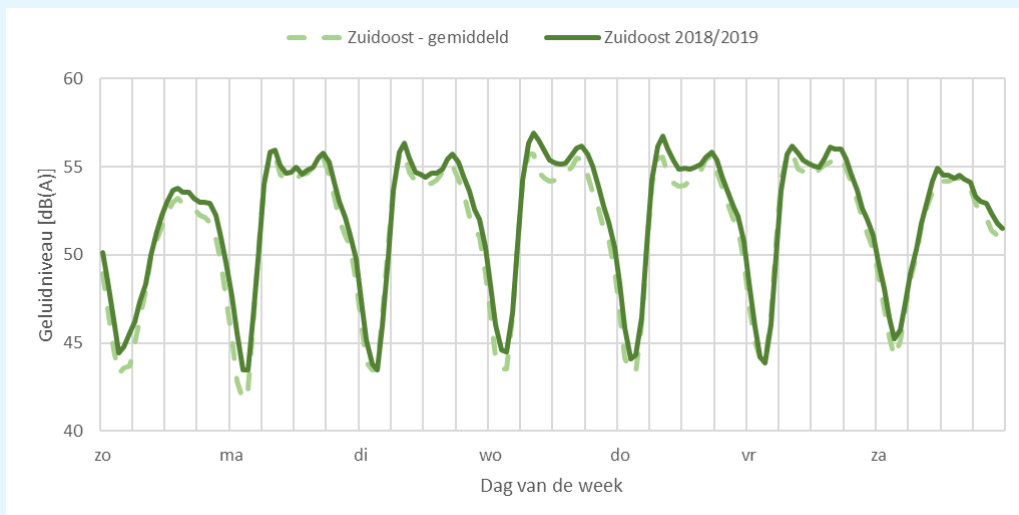
figuur 26: gemiddeld geluidsniveauverloop van wegverkeer gedurende de week voor locatie Zuidoost. Hierin is te zien het geluidsniveau gedurende meetperiode 2018-2019 (doorgetrokken lijn) en het gemiddelde van de meetperiodes ervoor (stippellijn) (lineair gemiddeld)

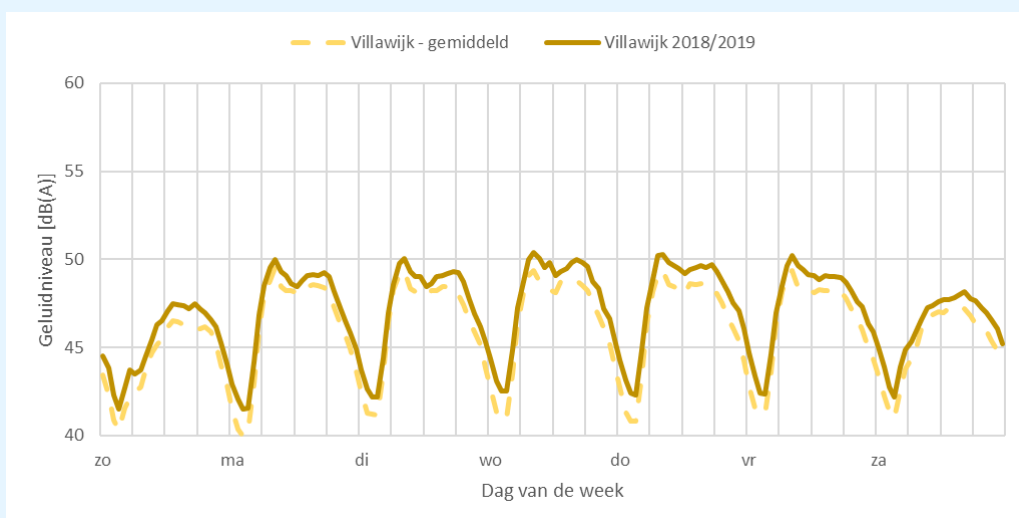
figuur 27: gemiddeld geluidsniveauverloop van wegverkeer gedurende de week voor locatie Villawijk (lineair gemiddeld)

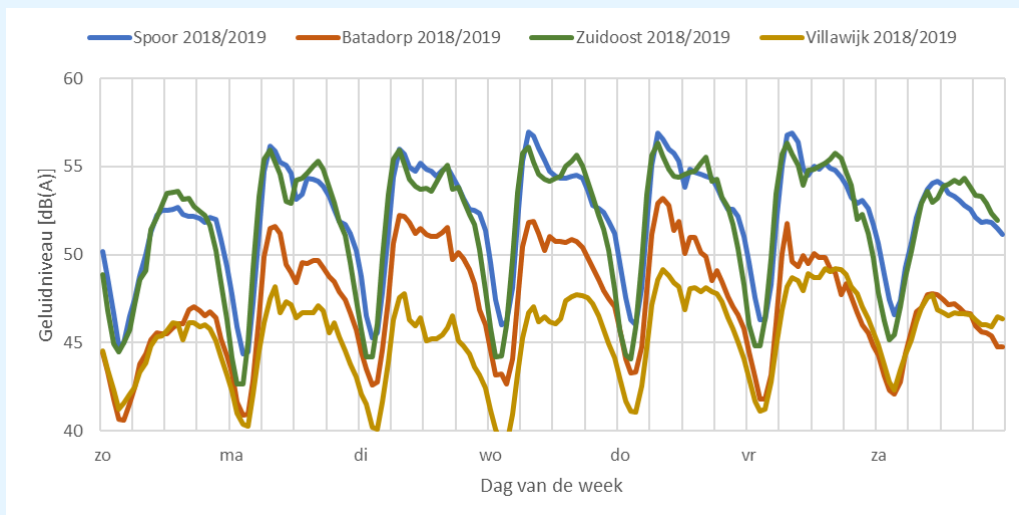
figuur 28: gemiddeld verloop gedurende de week van wegverkeersgeluid voor de vier verschillende locaties (lineair gemiddeld)

De figuur hierboven geeft het gemiddelde verloop gedurende een week van de vier locaties in 1 figuur. Hier is duidelijk te zien dat de locaties Zuidoost en Spoor het zwaarst belast zijn door wegverkeer.

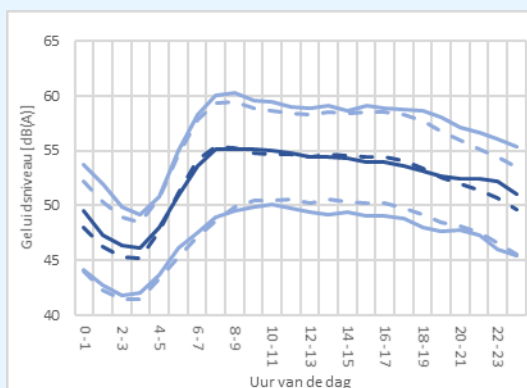
figuur 29: variatie in geluidsniveau locatie: Spoor, de bovenste lijn is de 90 percentiel, middelste lijn de 50 percentiel en de onderste lijn de 10 percentiel (de doorgetrokken lijn = 2018-2019, gestippelde lijn - gemiddelde 2012-2019)

In de bovenstaande figuren is een spreiding van 5-10 dB te zien tussen een rustig uur (10% van de uren stiller en 90% lawaaiiger) en het meest lawaaiige uur (10% nog lawaaiiger en 90% stiller). Dit houdt in dat er gemiddeld om de 10 dagen een lawaaiig uur (bovenste lijn) en om de 10 dagen een stil uur (onderste lijn) voorkomt. Met name de lawaaiige uren zullen tot hinder leiden.

De spreiding is op elke locatie nagenoeg hetzelfde gebleven. Wel zijn dezelfde constatering zichtbaar als al eerder gemeld, de locatie Villawijk waar de ochtendspits iets meer geluid produceert en de locatie Spoor met meer geluid in de nachtperiode.

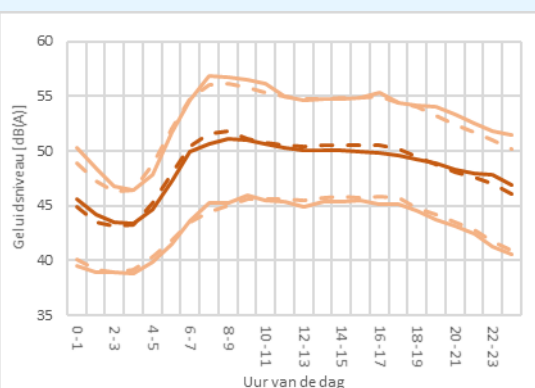
figuur 30: variatie in geluidsniveau locatie: Batadorp, de bovenste lijn is de 90 percentiel, middelste lijn de 50 percentiel en de onderste lijn de 10 percentiel (de doorgetrokken lijn = 2018-2019, gestippelde lijn - gemiddelde 2012-2019)

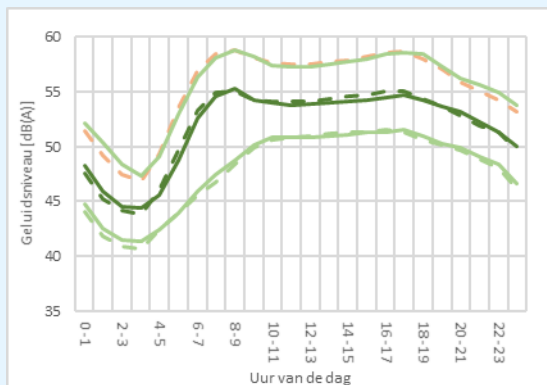
figuur 31: variatie in geluidsniveau locatie: Zuidoost, de bovenste lijn is de 90 percentiel, middelste lijn de 50 percentiel en de onderste lijn de 10 percentiel (de doorgetrokken lijn = 2018-2019, gestippelde lijn - gemiddelde 2012-2019)

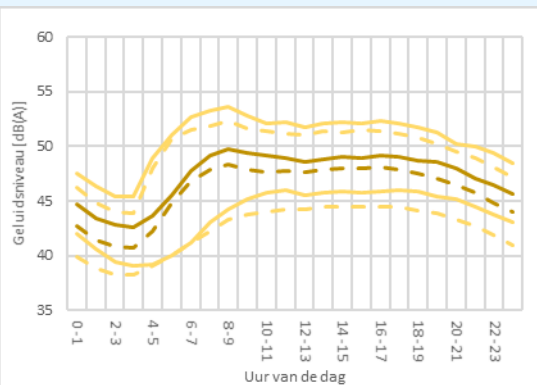
figuur 32: variatie in geluidsniveau locatie: Villawijk, de bovenste lijn is de 90 percentiel, middelste lijn de 50 percentiel en de onderste lijn de 10 percentiel (de doorgetrokken lijn = 2018-2019, gestippelde lijn - gemiddelde 2012-2019)

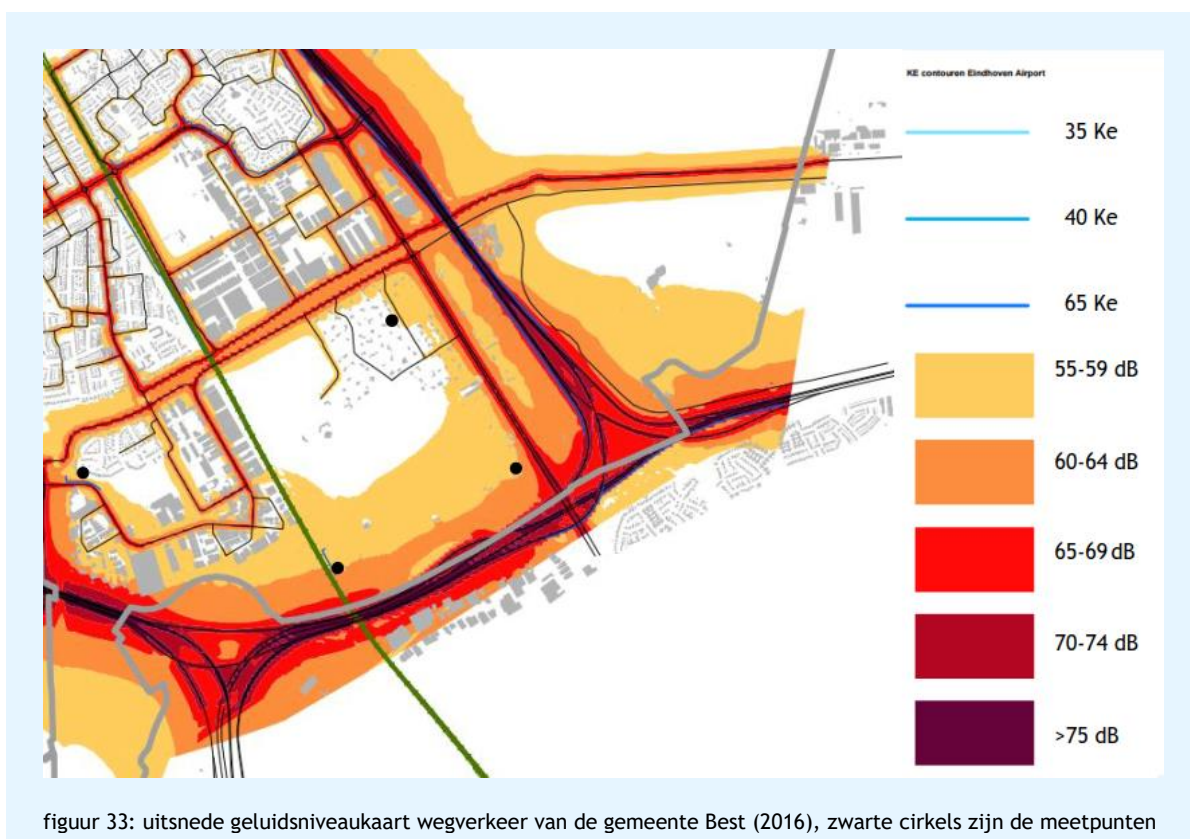
In 2012 is een geluidkaart voor het jaar 2011 opgesteld. Deze geluidskarten worden om de vijf jaar vastgesteld in het kader van de Europese richtlijn omgevingslawaai. Dit houdt in dat in 2017 een nieuwe geluidkaart is berekend over de situatie in 2016. Voor deze rapportage is daarom uitgegaan van deze recente kaarten over 2016. Op deze geluidkaart zijn de berekende geluidsniveaus te zien van het wegverkeer binnen de Gemeente Best. Deze berekende niveaus zijn vergeleken met de gemeten geluidsniveaus. In onderstaande figuur is een uitsnede uit de geluidkaart van 2016 te zien.

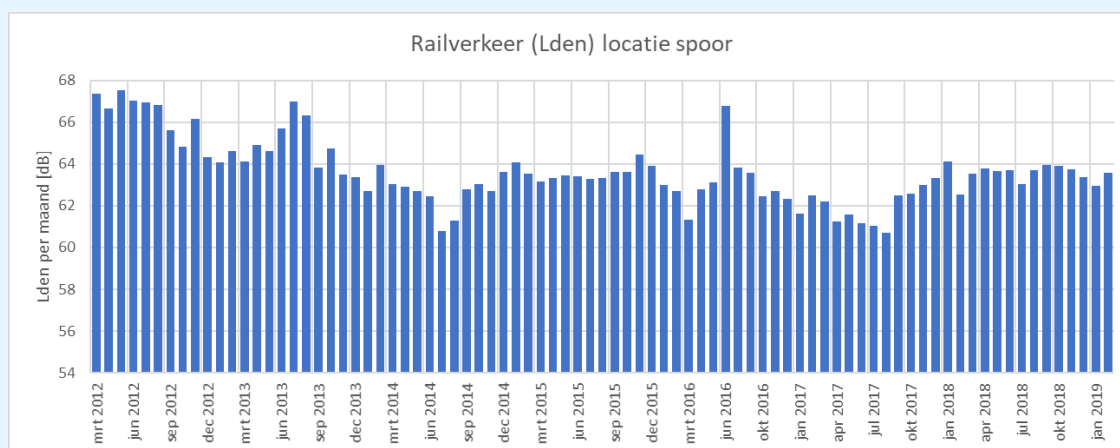
figuur 34: verloop van maandgemiddelde waarden voor railverkeer op locatie Spoor over de afgelopen 7 jaar

Op basis van de metingen is gekeken naar het jaargemiddelde verloop van de maandgemiddelde over de afgelopen zeven jaar. De geluidniveaus per maand zijn energetisch gemiddeld, zodat het totaalniveau over een jaar gelijk is aan het  $L_{den}$ .

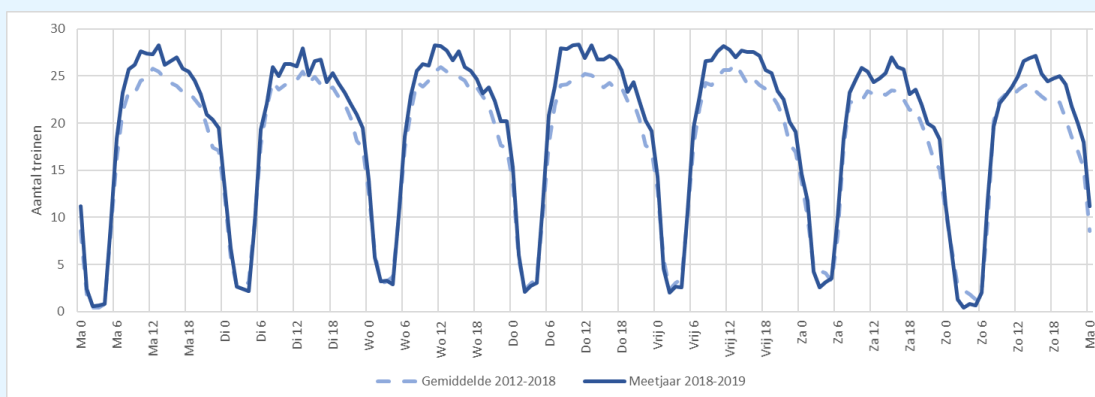
figuur 35: overzicht gemeten aantal treinpassages per uur door de week heen (gemiddeld per jaar)

Naast jaar- of maandgemiddelde waarden treedt ook een variatie in de week op. Gedurende het weekend rijden er minder treinen. De onderstaande figuur geeft het gemiddelde weekverloop van het aantal treinen weer.

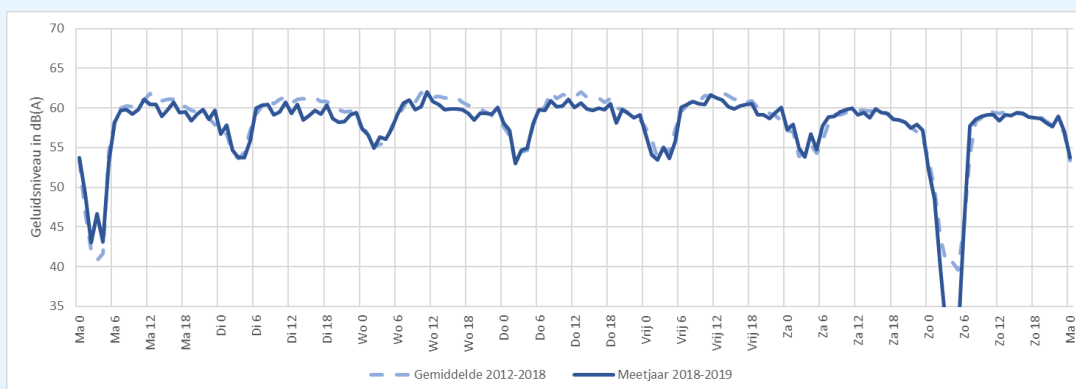
figuur 36: verloop van het equivalente geluidsniveau per uur gedurende een week (lineair gemiddeld)

Bovenstaande aantallen leiden tot het volgende verloop over een week voor het gemeten equivalente geluidsniveau per uur. Dit gemiddelde is bepaald aan de hand van de metingen over de gehele meetperiode, waarbij een energetische middeling heeft plaatsgevonden. Wat opvalt is dat, dat ondanks de toename in treinpassages, over het algemeen gelijke geluidsniveaus worden gemeten in 2018-2019. Dit valt te verklaren door dat de 10-minutendienstregeling over het algemeen met kortere treinen wordt gereden.

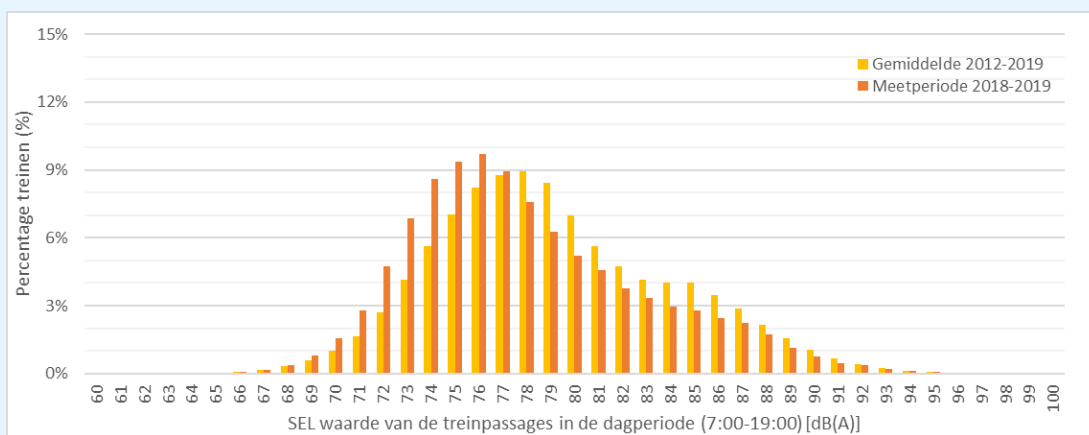
figuur 37: spreiding in maximale geluidsniveaus van treinpassages in de dagperiode

Naast variatie in tijd is er ook een grote variatie in geluidsproductie van een trein. De spreiding tussen geluidsniveaus vanwege treinen is in onderstaande figuren weergegeven. Getoond zijn de maximale waarden per passage en zogenaamde SEL-waarden. Een SEL-waarde komt overeen met de totale geluidsemissie van een passage (of event). Dit houdt in dat een twee keer zo lange trein, die per wagon evenveel geluid produceert, ook een twee keer zo hoge (+3 dB) SEL-waarde zal hebben, terwijl het gemiddelde geluidsniveau (het  $L_{Aeq}$ ) gelijk kan zijn. Door de SEL-waarden te presenteren, ontstaat een beeld hoeveel geluid een passage in totaal maakt en kunnen treinpassages onderling vergeleken worden.

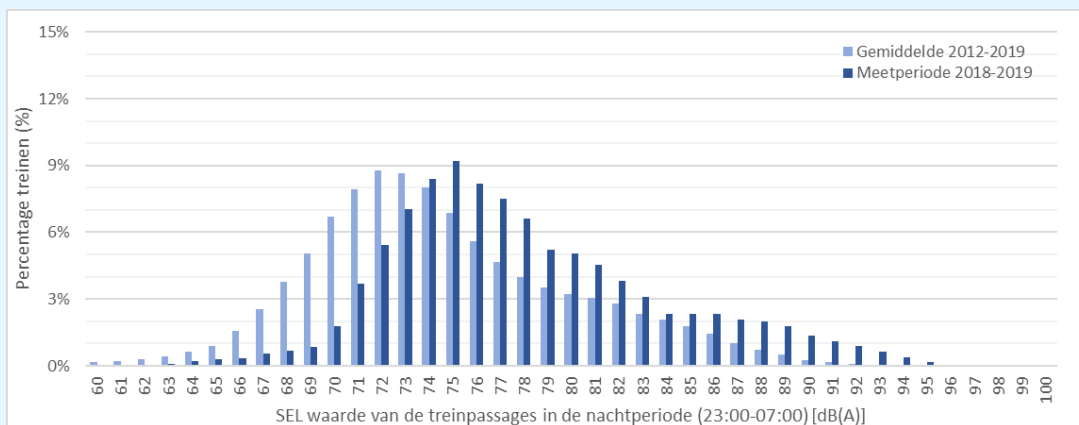
figuur 38: spreiding in maximale geluidsniveaus van treinpassages in de nachtperiode

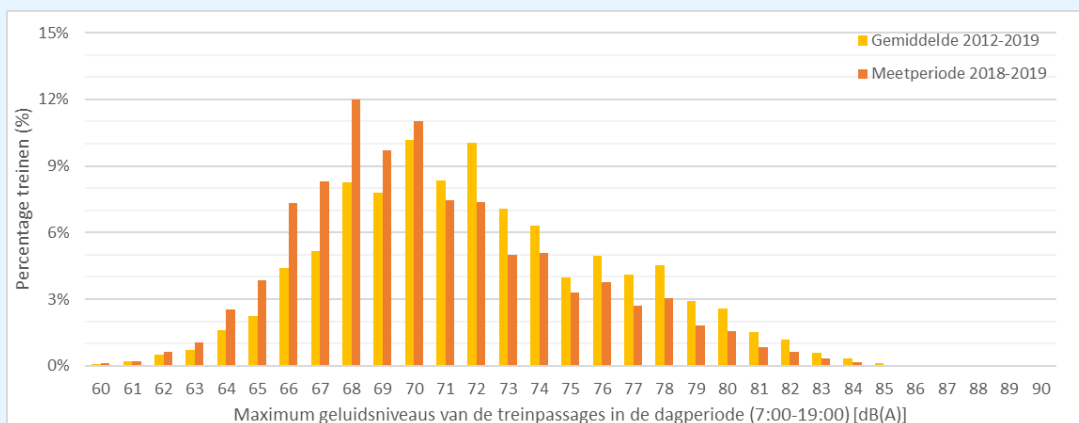
figuur 39: spreiding in SEL-waarden van treinpassages in de dagperiode

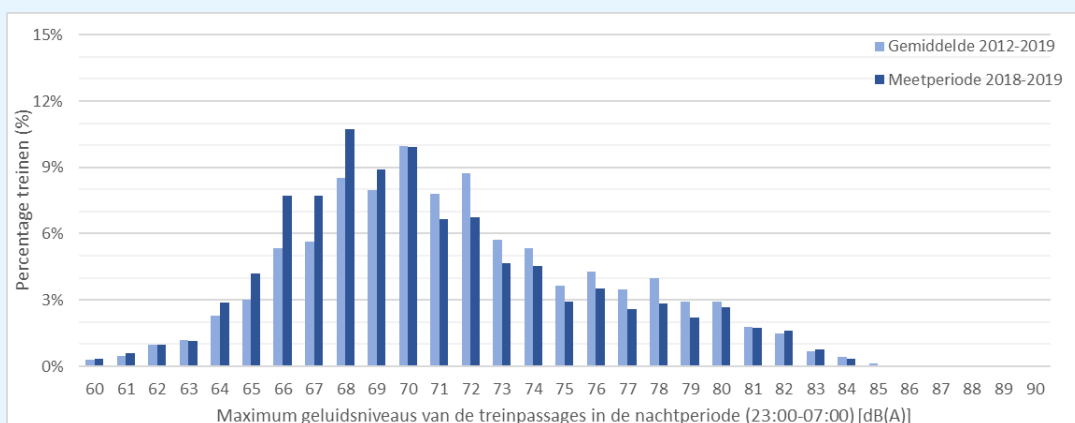
figuur 40: spreiding in SEL-waarden van treinpassages in de nachtperiode

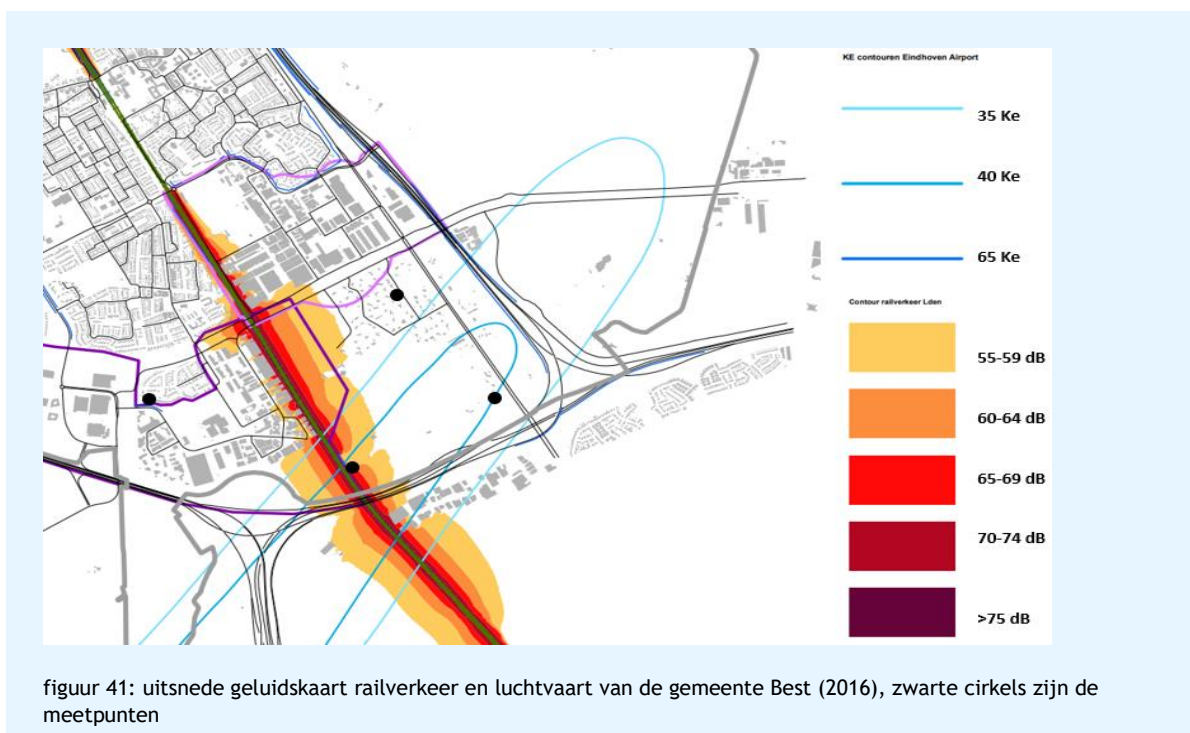
Bij de locatie Spoor valt in onderstaande figuur op dat het meetpunt gelegen is in de contourklasse 60 t/m 64 dB voor railverkeer waar in werkelijkheid 63.6 dB is gemeten. Dit komt goed overeen.

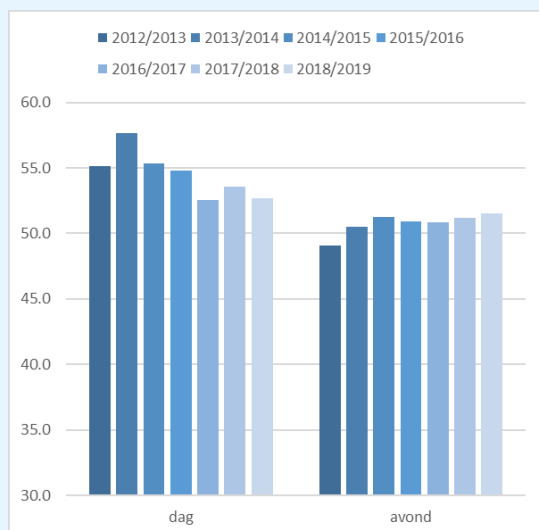
figuur 42: verloop geluidsniveau luchtvaart overdag en 's avonds locatie Spoor

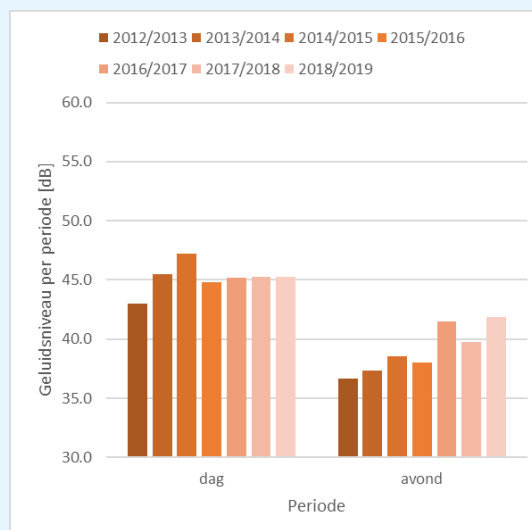
figuur 43: verloop geluidsniveau luchtvaart overdag en 's avonds locatie Batadorp

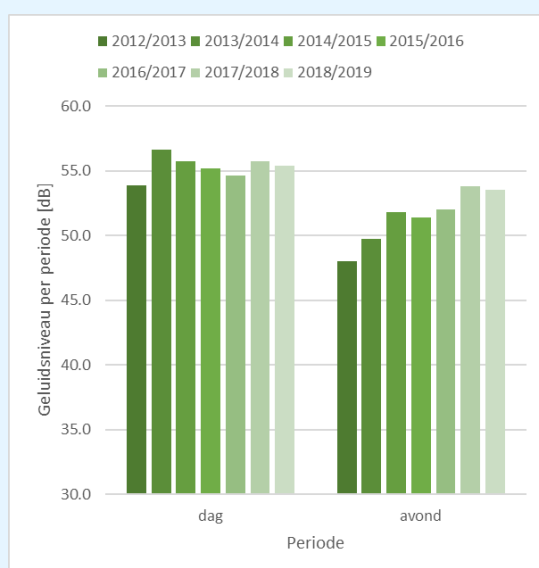
figuur 44: verloop geluidsniveau luchtvaart overdag en 's avonds locatie Zuidoost

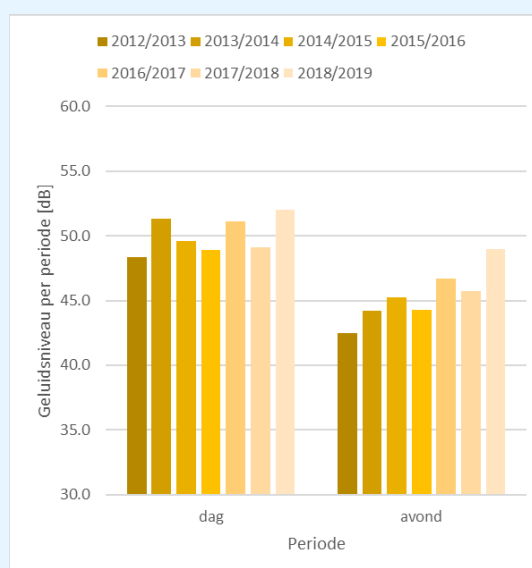
figuur 45: verloop geluidsniveau luchtvaart overdag en 's avonds locatie Villawijk

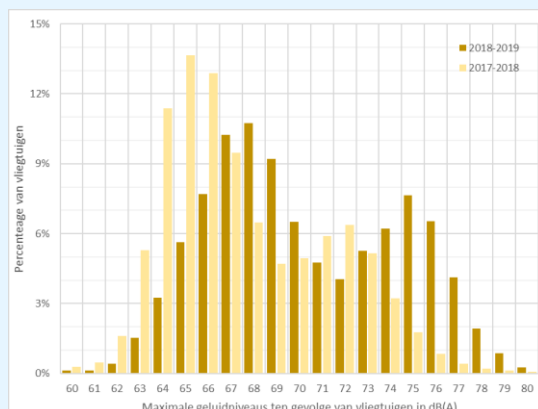
figuur 46: maximale geluidsniveaus tijdens een vliegtuigpassage boven Villawijk

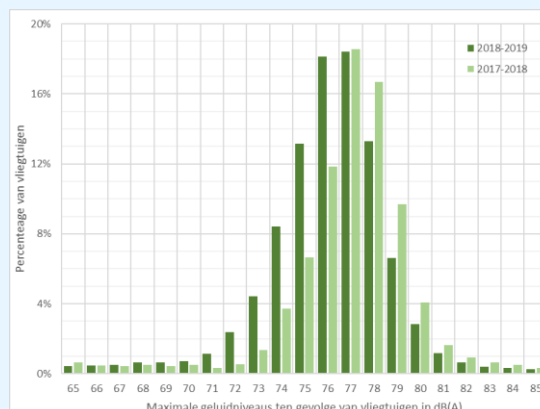
figuur 47: maximale geluidsniveaus tijdens een vliegtuigpassage boven Zuidooost
