## Analyse Geluidsmetingen Best na 7 jaar meten

Geluidsmonitoring op vier posities in de  
gemeente Best  
Analyse na 7 jaar meten (2012-2019)

| Rapport | V.2011.1353.10.R001 |

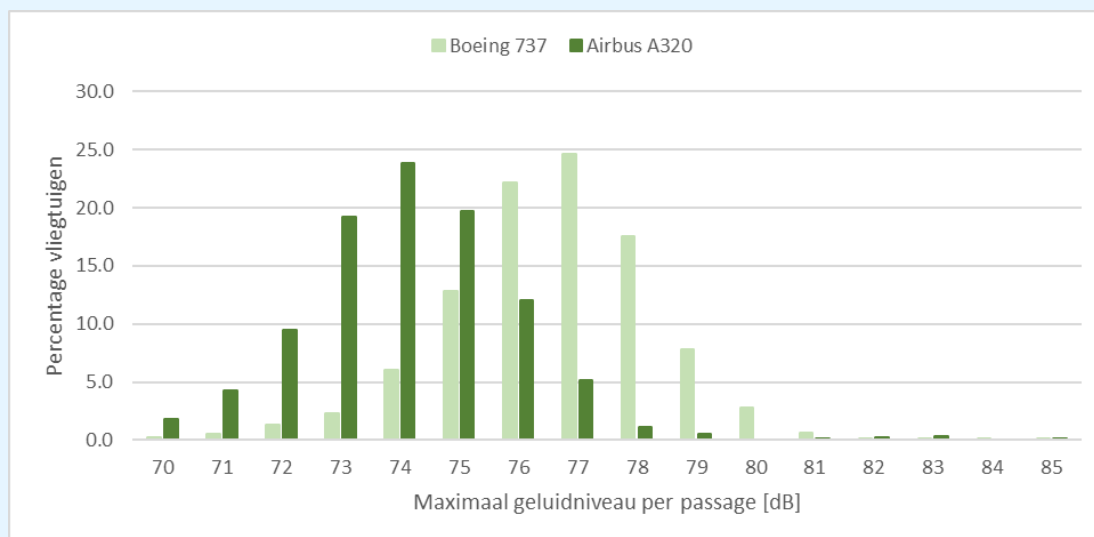
figuur 48: verschil in maximale geluidsniveaus voor de Boeing 737 en Airbus A320

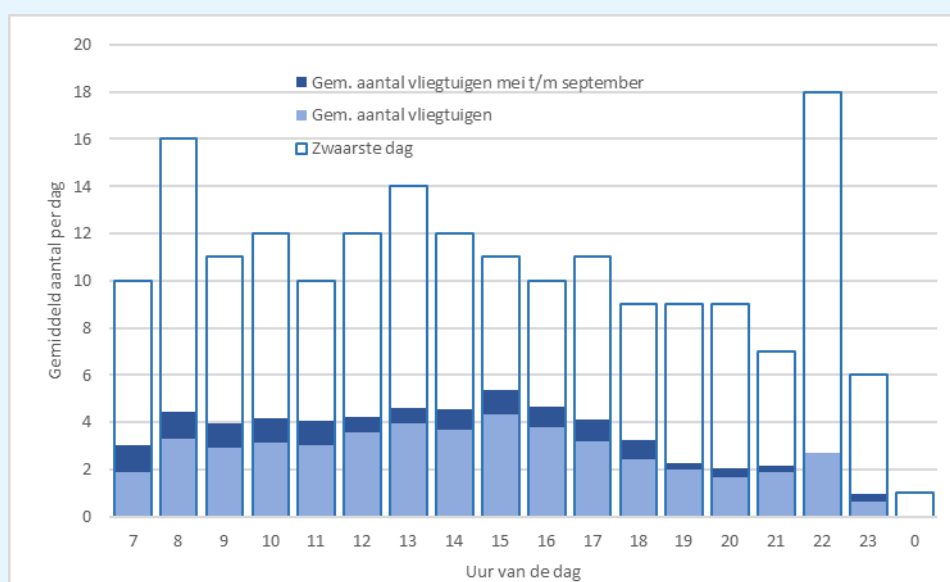
figuur 49: aantal vliegtuigen per uur op de meetlocatie Villawijk

In onderstaande figuur is het aantal vliegbewegingen per uur over het hele jaar en in de zomerperiode weergegeven. Daarnaast is ook het hoogste aantal vliegbewegingen dat op één dag binnen een uur waargenomen is weergegeven.

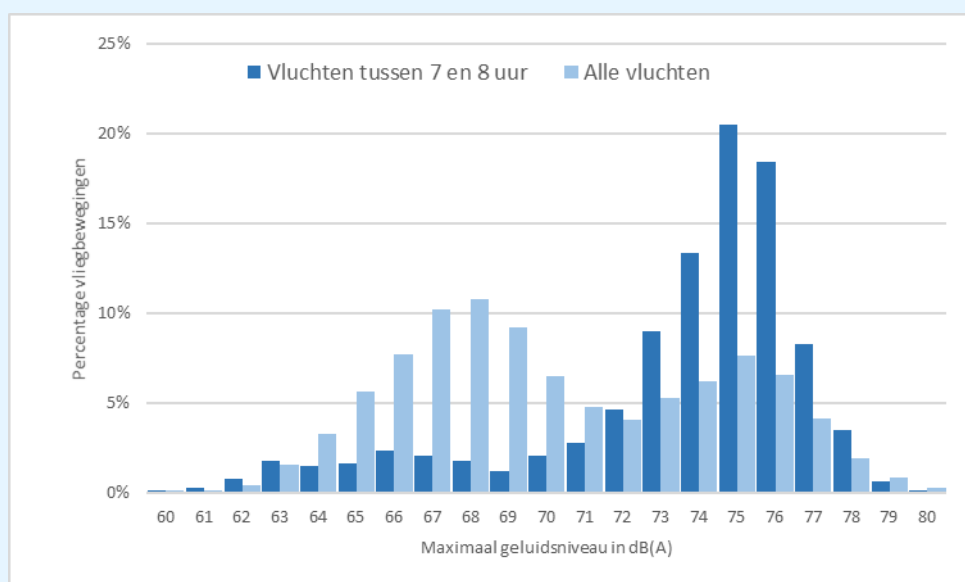
figuur 50: aantal vliegtuigen per uur op de meetlocatie Villawijk in relatie tot het maximale geluidsniveau

Daarnaast is een analyse gemaakt van de maximale geluidsniveaus van de vliegtuigen die tussen 07.00 en 08.00 uur rond de luchthaven vliegen en de vluchten over de rest van de dag. Uit onderstaande figuur volgt dat de meeste vluchten tussen 07.00 en 08.00 uur ongeveer 7 dB meer geluid produceren dan de overige vluchten gedurende de dag. Dit komt vermoedelijk door meer opstijgende vliegtuigen, maar mogelijk ook door dat binnen dit tijdslot meer budgetairlines vliegen. Tevens is in bijlage 2 een detailoverzicht opgenomen met de geregistreerde vliegtuigpassages tussen maart 2018 en maart 2019 op de locatie Villawijk tussen 6 en 8 uur 's ochtends. Hierin is het tijdstip van de passage, de passageduur, het gemeten geluidsniveau, de afstand en de hoogte tot het vliegtuig, het type vliegtuig en de vliegmaatschappij weergegeven. Hieruit blijkt dat met name de budgetmaatschappij Wizz Air in deze ochtendperiode gevlogen heeft.

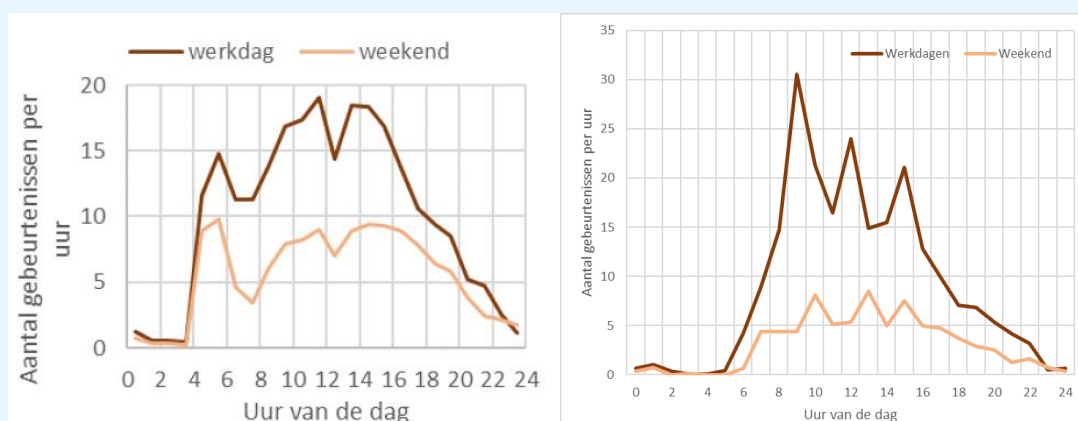
figuur 51: links: Batadorp aantal piekniveaus boven de 60 dB(A) (uit rapportage 2015-2016). Rechts: Batadorp aantal piekniveaus boven de 60 dB(A) in meetjaar 2018/2019

De piek tussen 04.00 en 06.00 uur is niet meer prominent aanwezig, wat wel opvalt is dat het aantal gebeurtenissen qua aantal flink is gestegen. Het is niet duidelijk of dit een relatie heeft met de industrie.

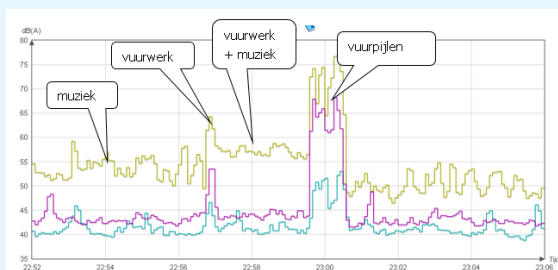
figuur 52: Housequake (op 12 mei 2012) met westenwind (beige Zuidoost, paars Villawijk, Blauwgroen Batadorp)

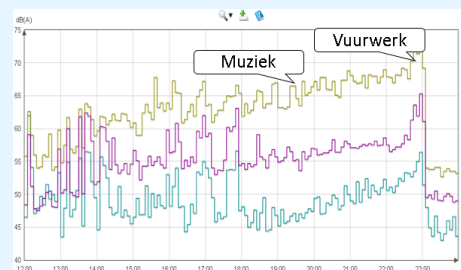
figuur 53: Lakedance (op 11 augustus 2012) met oostenwind (beige Zuidoost, paars Villawijk, Blauwgroen Batadorp)

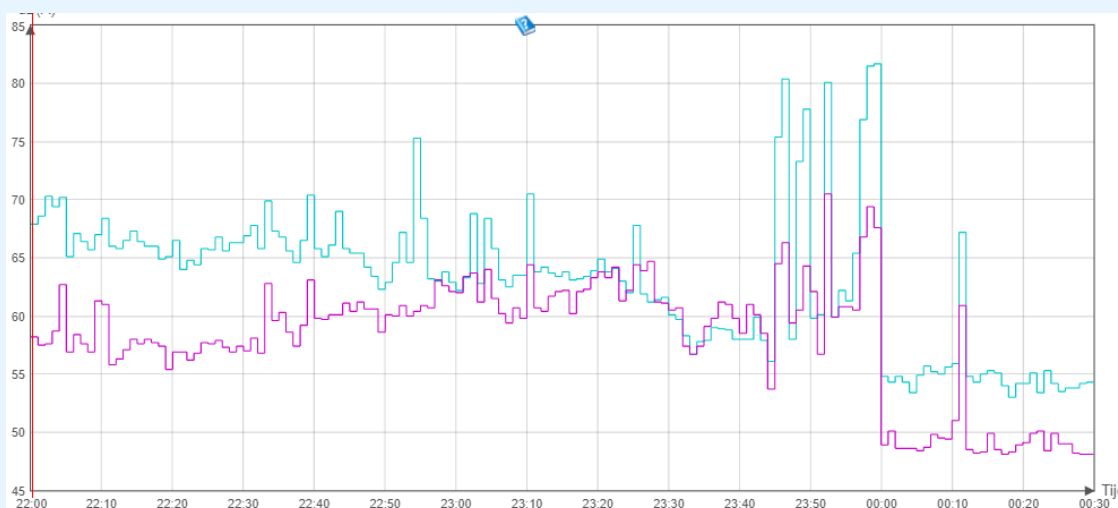
figuur 54: Lakedance (op 11 augustus 2018) met noordwesten wind en vuurwerk net voor twaalfen (turquoise Zuidoost en paars Villawijk)

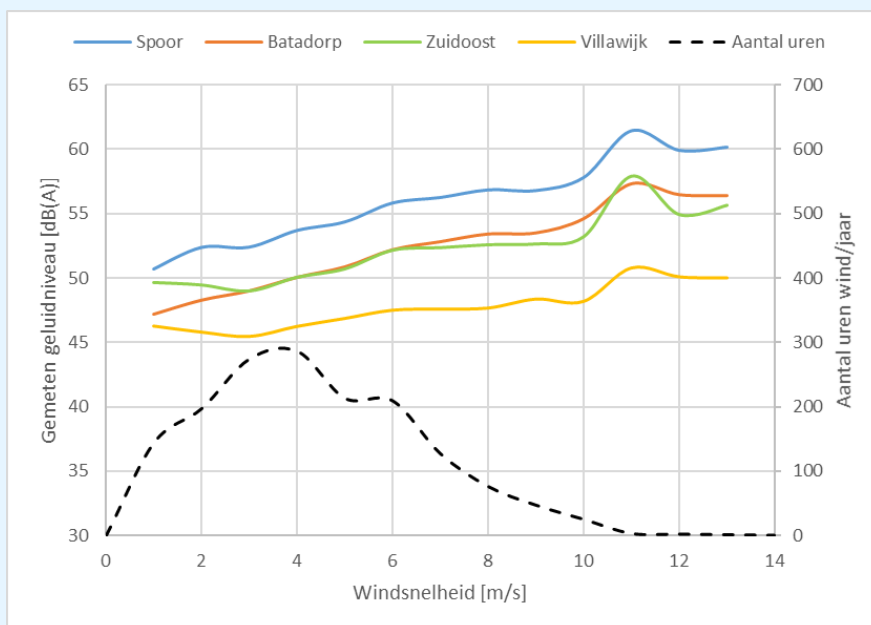
figuur 55: overzicht gemeten geluidsniveau (verticale as links) als functie van windsnelheid (horizontale as) bij zuidwestenwind op de verschillende meetlocaties. Eveneens weergegeven is het aantal uren gedurende de meetperiode dat een bepaalde windsnelheid voorkwam (verticale as rechts). De waarden zijn gemiddeld op basis van uurgemiddelde windsnelheden en uurgemiddelde geluidsniveaus.

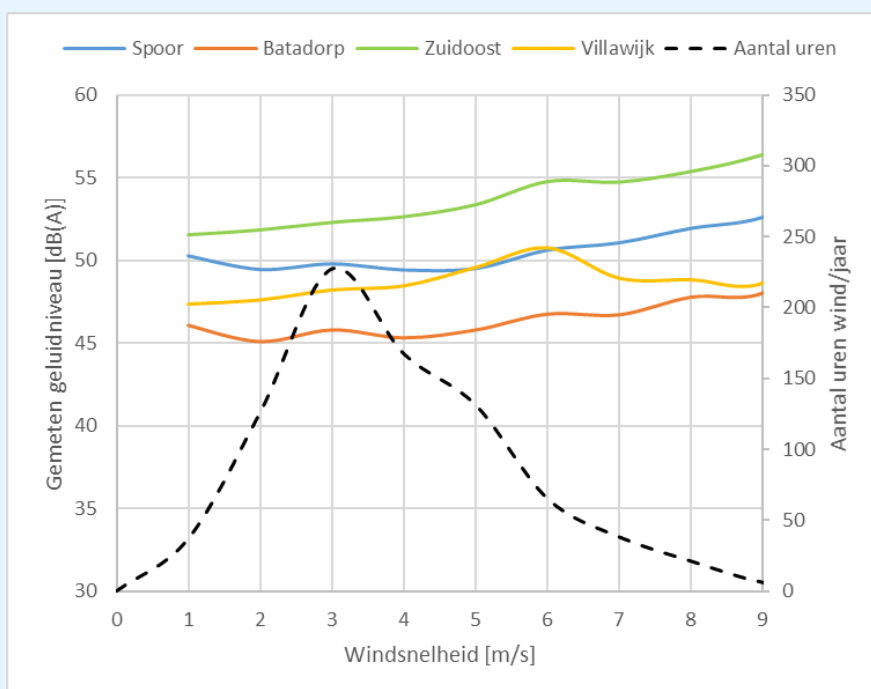
figuur 56: overzicht gemeten geluidsniveau (verticale as links) als functie van windsnelheid (horizontale as) bij noordoostenwind op de verschillende meetlocaties. Eveneens weergegeven is het aantal uren gedurende de meetperiode dat een bepaalde windsnelheid voorkwam (verticale as rechts). De waarden zijn gemiddeld op basis van uurgemiddelde windsnelheden en uurgemiddelde geluidsniveaus

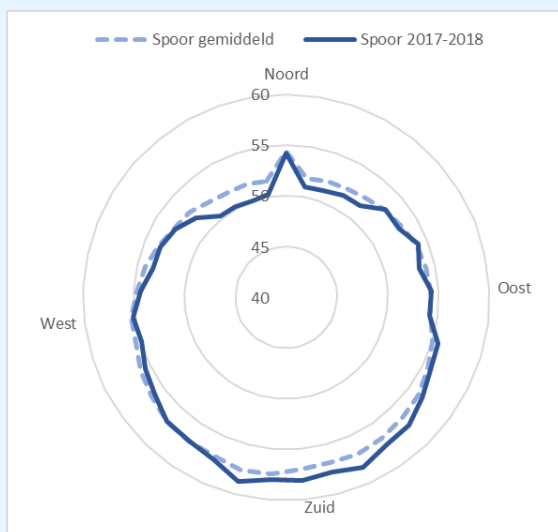
figuur 57: geluidsniveaus als functie van windrichting voor locatie Spoor

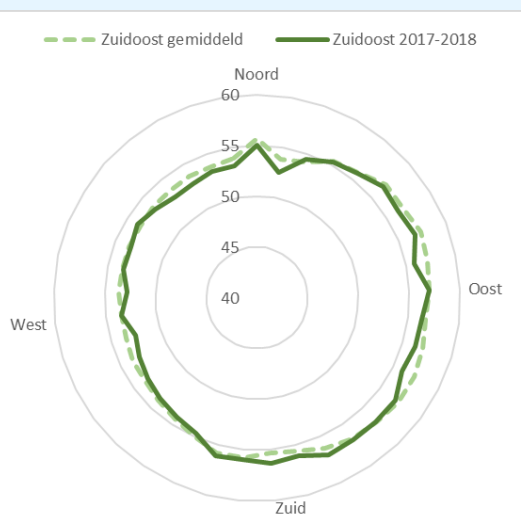
figuur 58: geluidsniveaus als functie van windrichting voor locatie Zuidoost

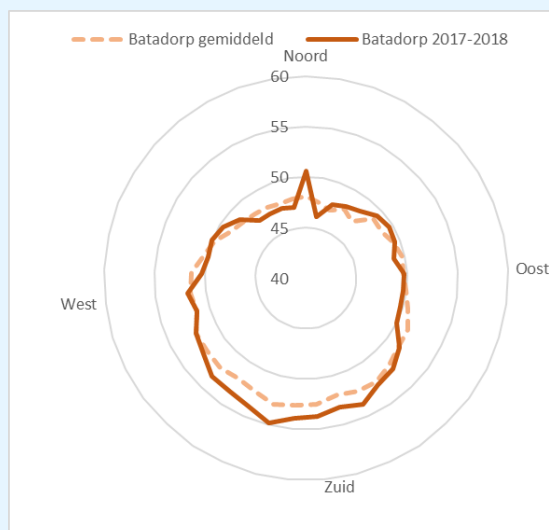
figuur 59: geluidsniveaus als functie van windrichting voor locatie Batadorp

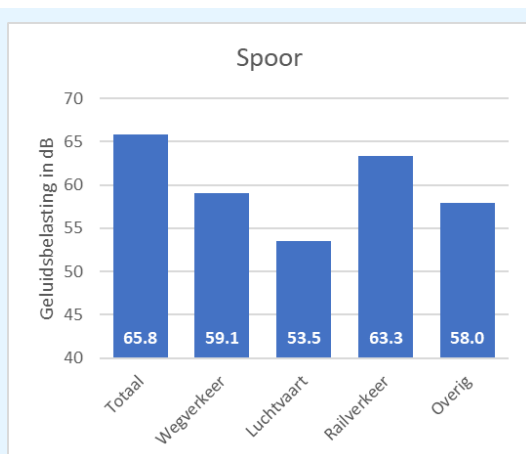
figuur 61: opsplitsing totaalgeluid naar bronsoort locatie Spoor

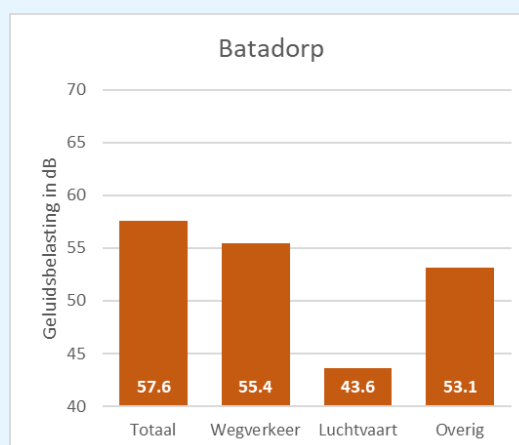
Figuur 62: opsplitsing totaalgeluid naar bronsoort locatie Batadorp

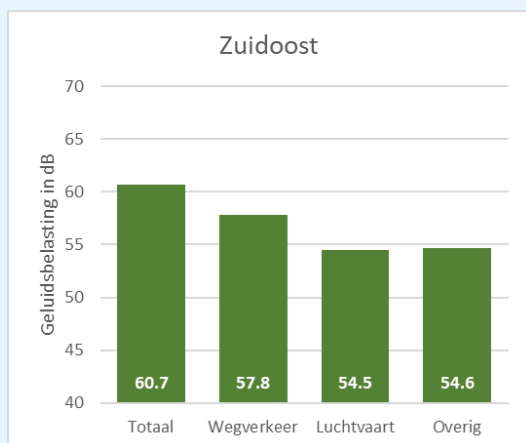
Figuur 63: opsplitsing totaalgeluid naar bronsoort locatie Zuidoost

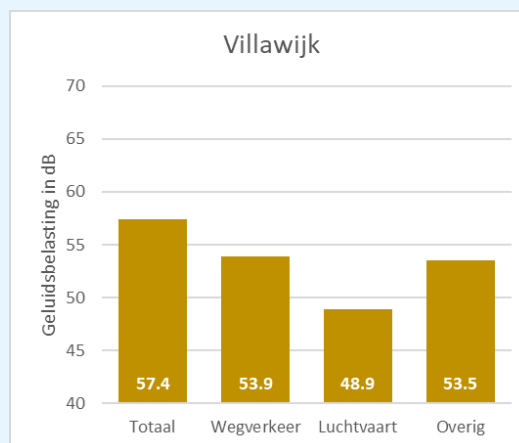
Figuur 64: opsplitsing totaalgeluid naar bronsoort locatie Villawijk

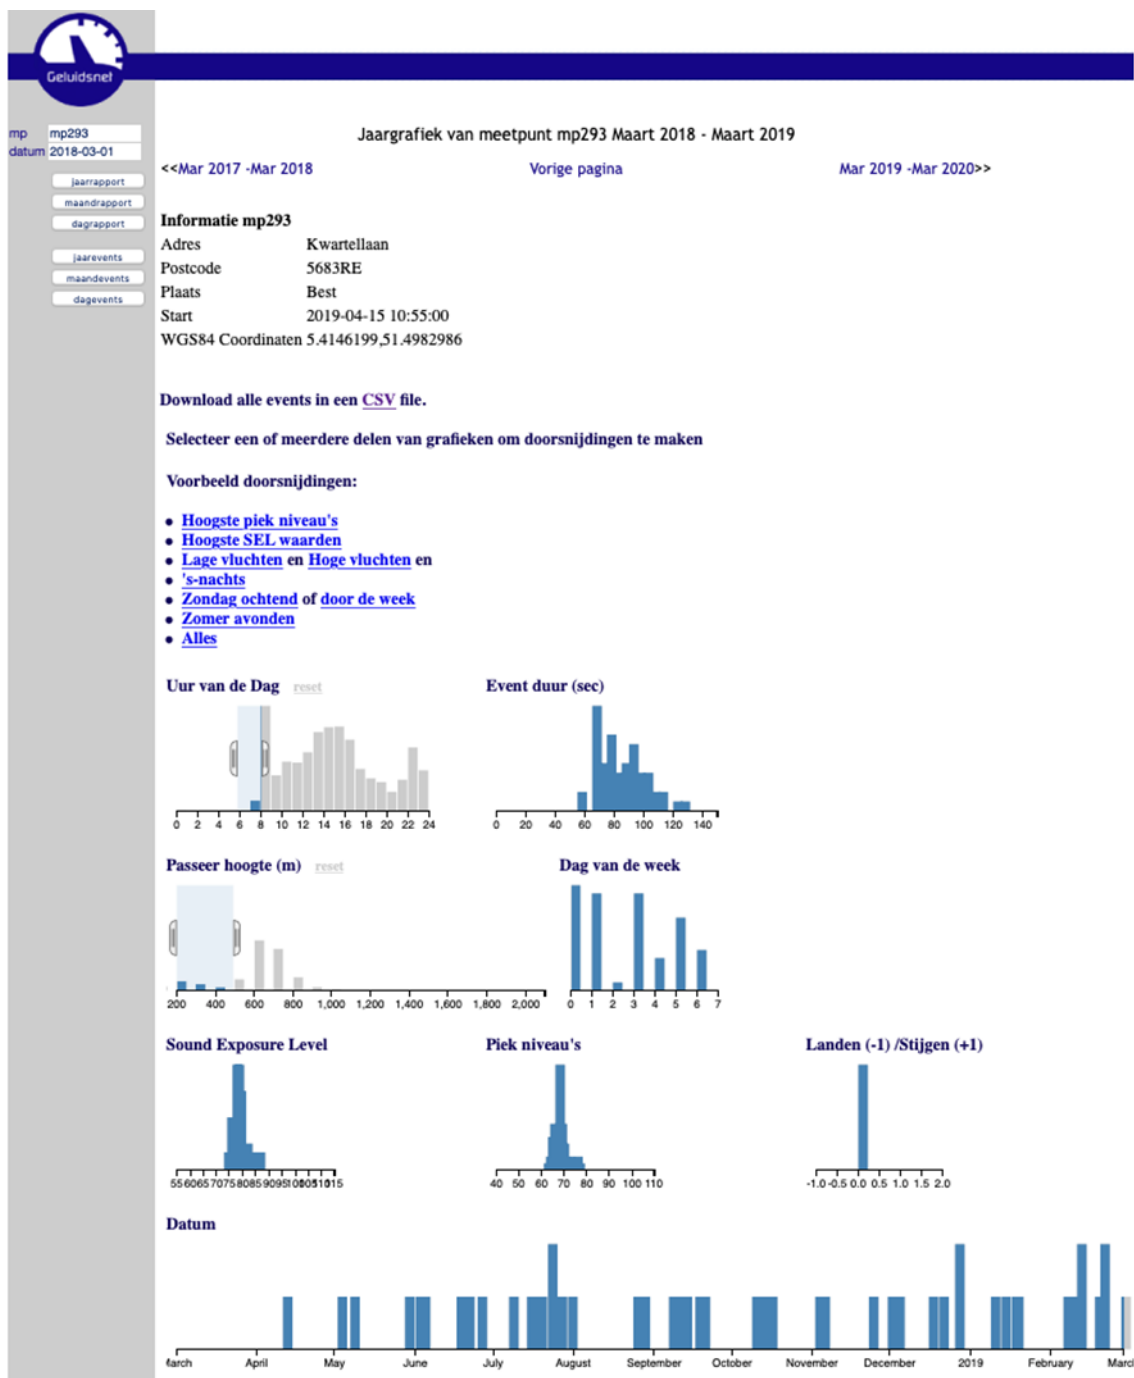
| Toelichting | Overzicht van de vliegtuigpassages in het jaar 2018 tussen 6 en 8 uur 's ochtends locatie Villawijk |

56 van 17,568 vluchten geselecteerd. Eerste 1000:
